17.04.2020

**Wohnhaus, Riedernstraße 26,  
Rielasingen-Worblingen**

**– Geotechnischer Bericht –**

**Gemeindeverwaltung Rielasingen-Worblingen**

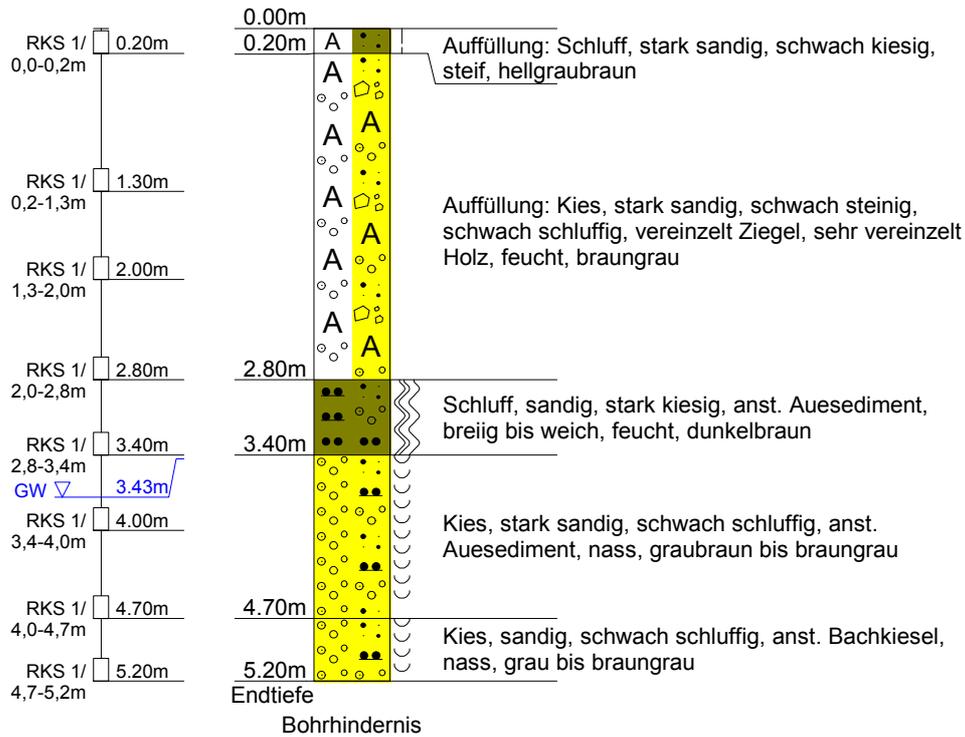
# RKS 1

In RKS 1 wurde in einer Tiefe von 2,8 – 3,4 m u. GOK dunkelbrauner Auelehm angetroffen. Dieser besteht aus einem stark kiesigen, sandigen Schluff in sehr weicher bis weicher Konsistenz. Der Wassergehalt lag bei ca. 28%. Aus der Konsistenzgrenzenbestimmung ergibt sich ein organogener Schluff (OU) bzw. ein mittelplastischer Schluff (UM) mit einer Plastizitätszahl von nur 0,2% bei einem Überkornanteil von ca. 25%. Damit reagiert das Material sehr sensibel auf Wassergehaltsänderungen und ist thixotrop (reagiert bei Erschütterungen mit Verflüssigung).

Bei der Herstellung der Rammkernsondierungen wurde Grundwasser bei RKS1 ab etwa 3,4 m unter GOK (ca. +403,02 m ü. NN) angetroffen. In den übrigen Bohrungen war das Bohrgut ab etwa 2 m Tiefe nass, was ebenfalls auf eine Grundwasserführung schließen lässt. Mit dem Lichtlot konnte durch den Versturz des Bohrlochs kein Grundwasserstand ermittelt werden. Durch die derzeitige Trockenheit werden die Grundwasserstände eher Niedrigwasserstände darstellen. Die südlich gelegene Radolfzeller Aach wird das Grundwasser vermutlich mitbeeinflussen, ein HQ<sub>100</sub> liegt dort bei etwa +405,5 m ü. NN, dies wäre etwa 2,5 m oberhalb der gemessenen Grundwasserstände.

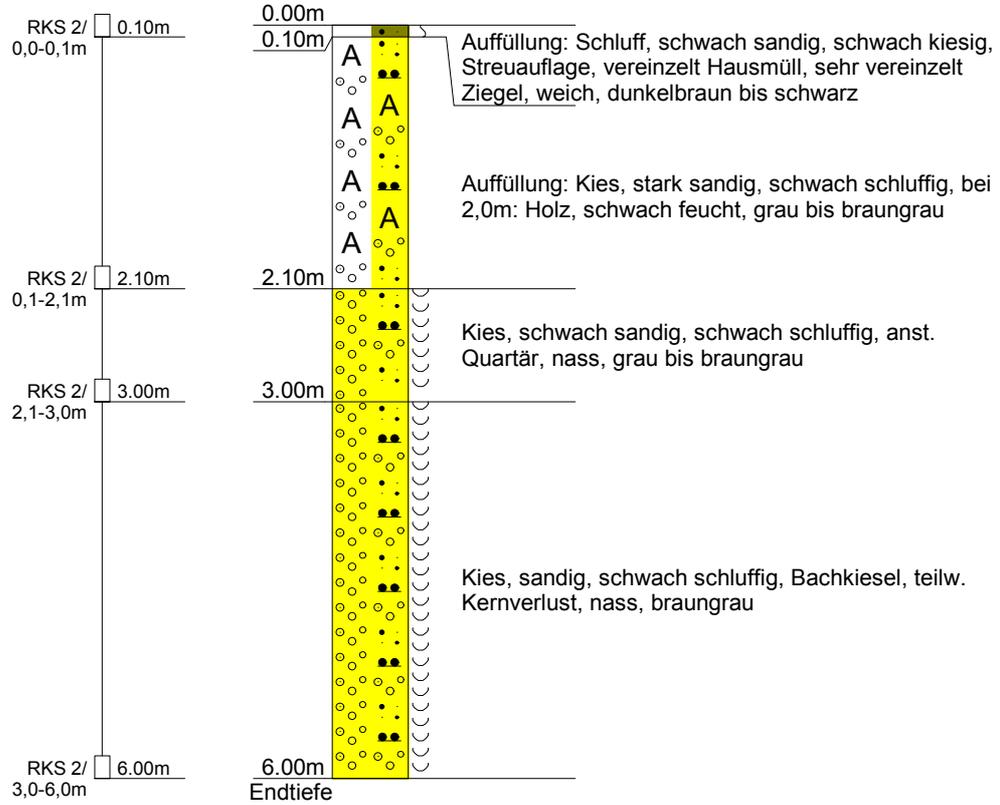
## RKS 2

- Zersetzung von Holzbestandteilen unterhalb einer Gründung (in RKS2 war eine etwa 10 cm starke Holzlage vorhanden)
- Verlust der Tragfähigkeit thixotroper Auelehme bei Erschütterungen
- Kornumlagerungen durch Ausspülvorgänge beim Kanal

Die tatsächliche Ursache der Risse ist nicht bekannt. Hinweise für Ausspülungen oder Leckagen am Kanal liegen nicht vor. Ob die Holzlage in RKS2 oder der Auelehm in RKS1 tatsächlich in den Bereich der Gründung reicht, ist nicht bekannt.
